## Cherry BX-2 Supplement # 6

### Modifikation am Antrieb des Querruders - Zeichnung D 078

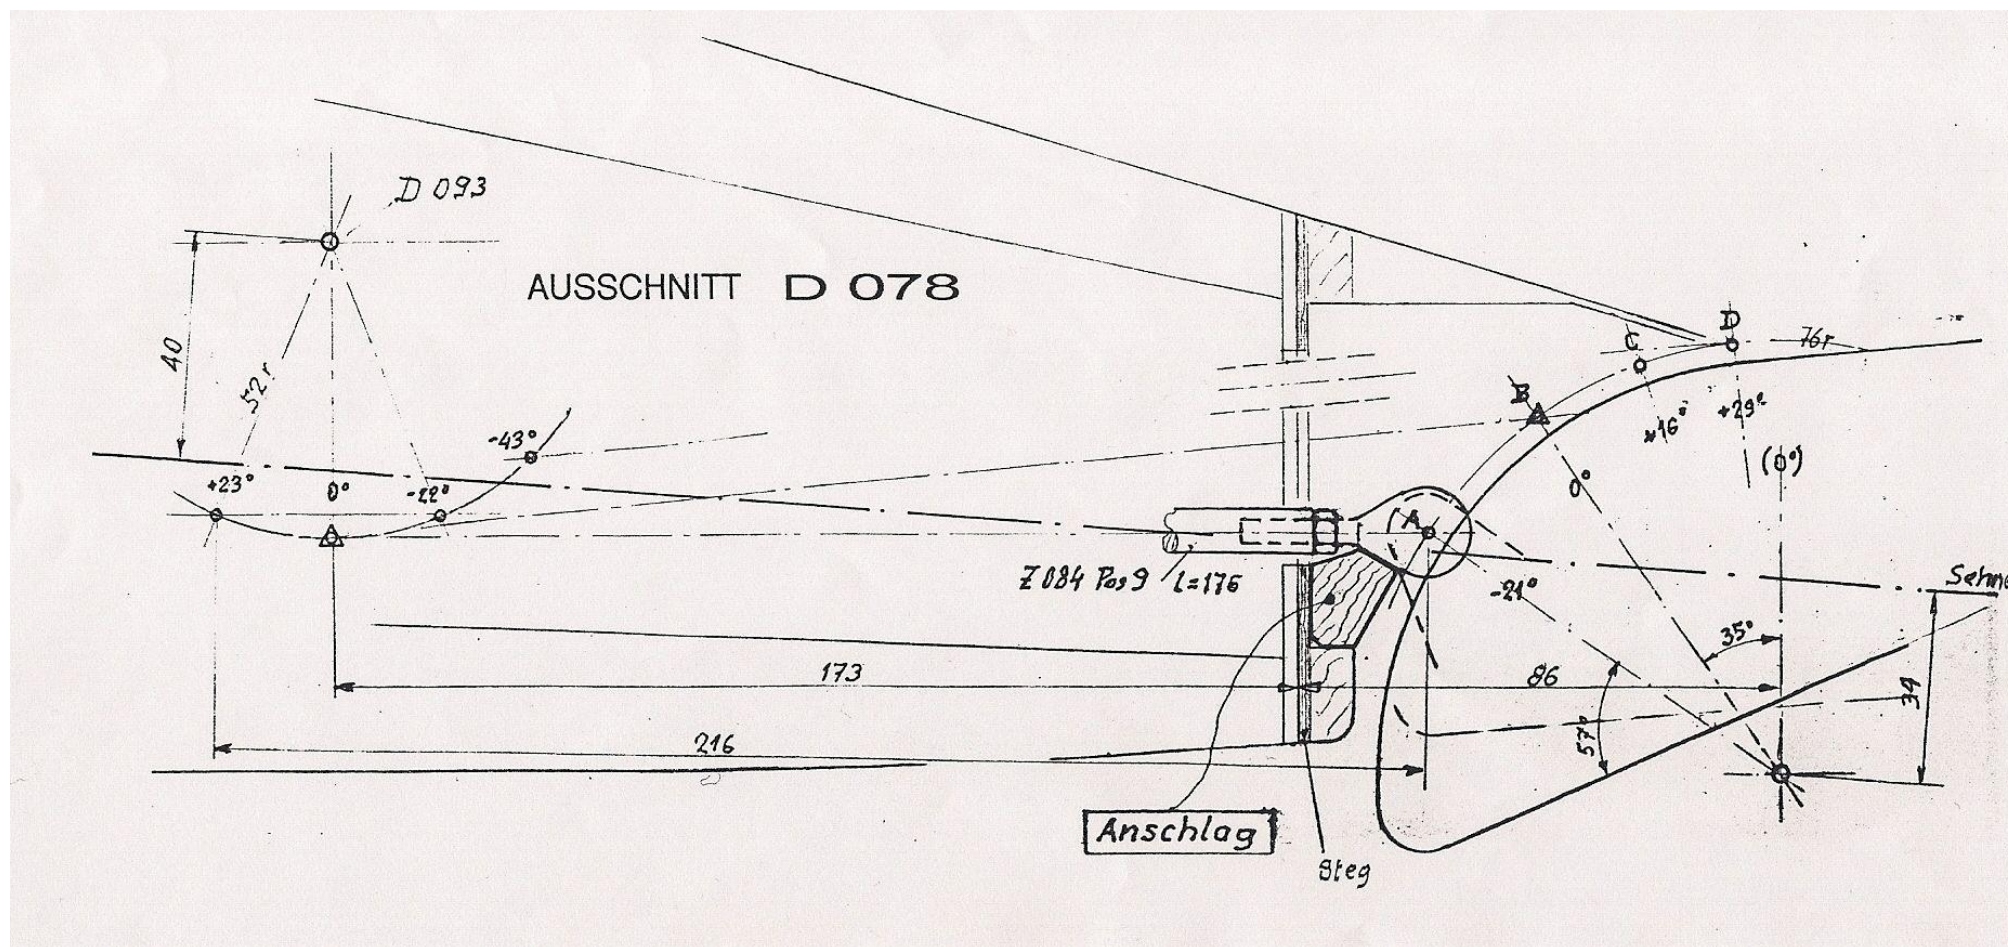
### Modifikation Querruder-Antrieb (Zeichnung):

Als zusätzliche Sicherheit wird der QR-Anschlag nach oben mit einem Antriebshebel-Anschlag begrenzt. Er besteht aus einem profilierten Hartholz-Klötzchen von ca. 30 mm Länge und wird nach Zeichnung angeleimt. Dabei werden die Ruderausschläge etwa 10% reduziert. Die neuen Winkelgrade sind auf  $\pm 2^\circ$  genau nach neuem AFM – (Muster - Modif. Mai 2004) einzuhalten.

Die QR-Anschläge unter dem Sitz (s. Z 075. ganz links) sind durch Anleimen von Beilagen auf gleichzeitiges Anschlagen zu verdicken. Merkliche Veränderungen im Flugverhalten ergeben sich nicht.

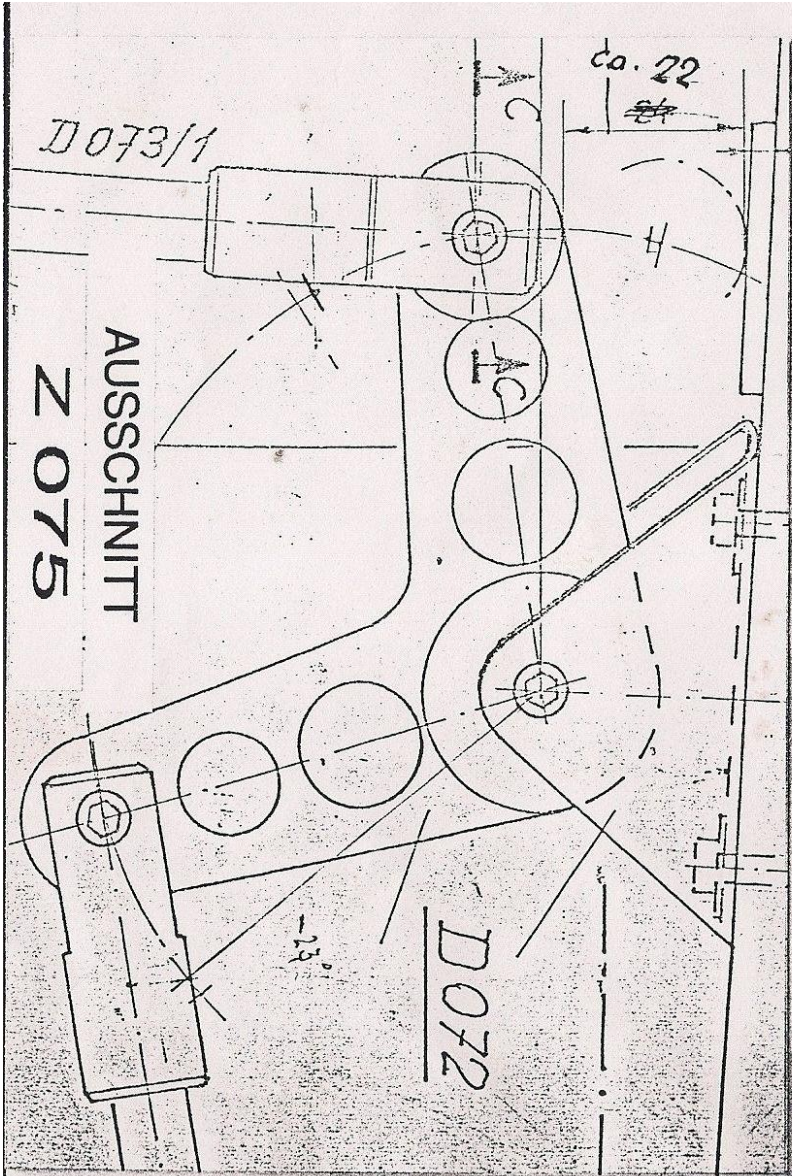
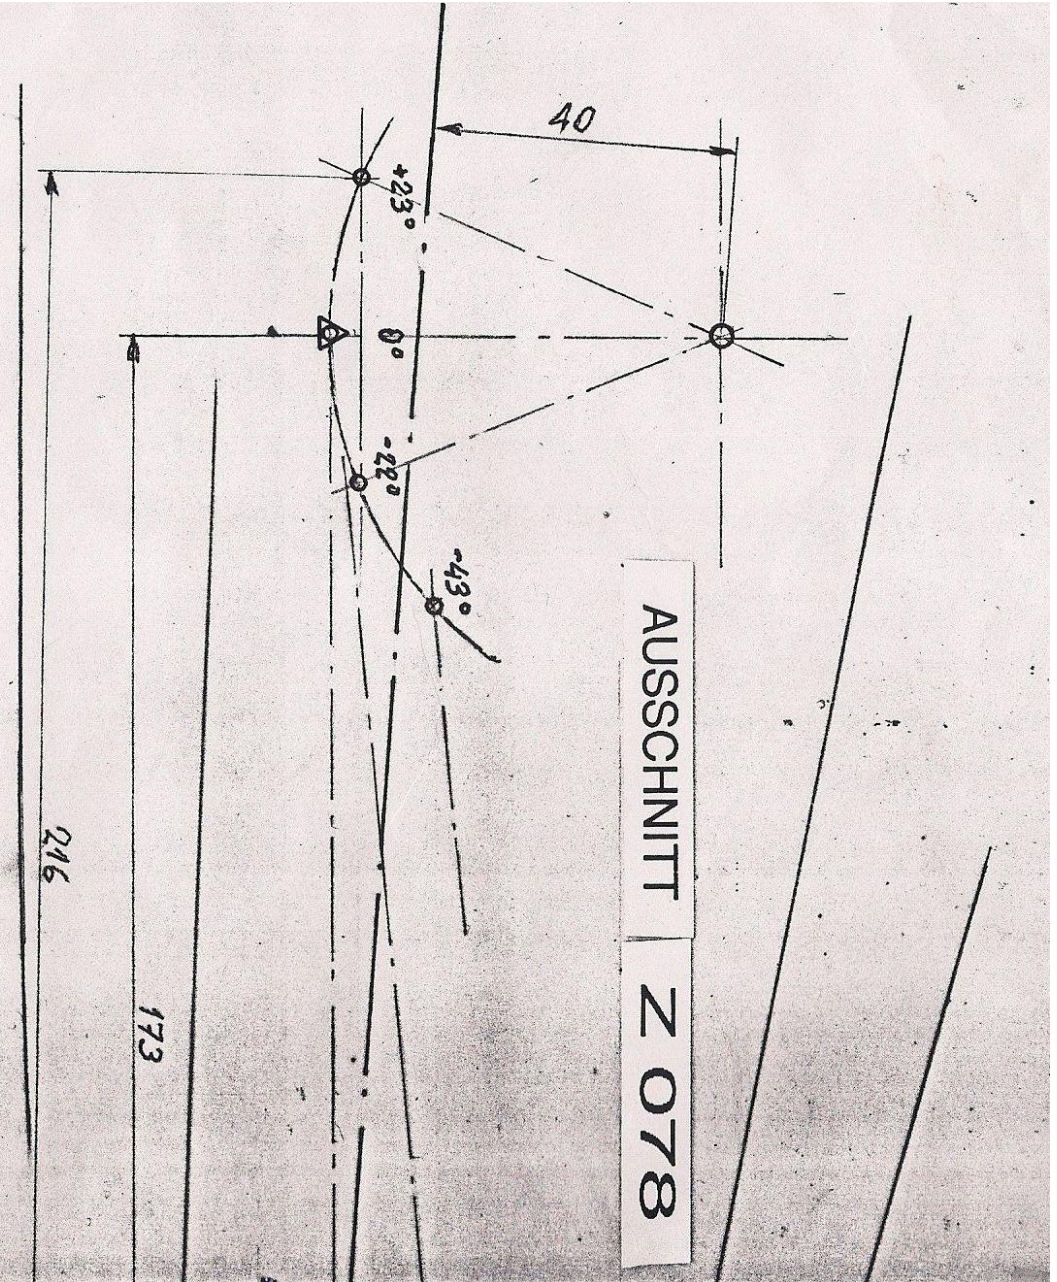
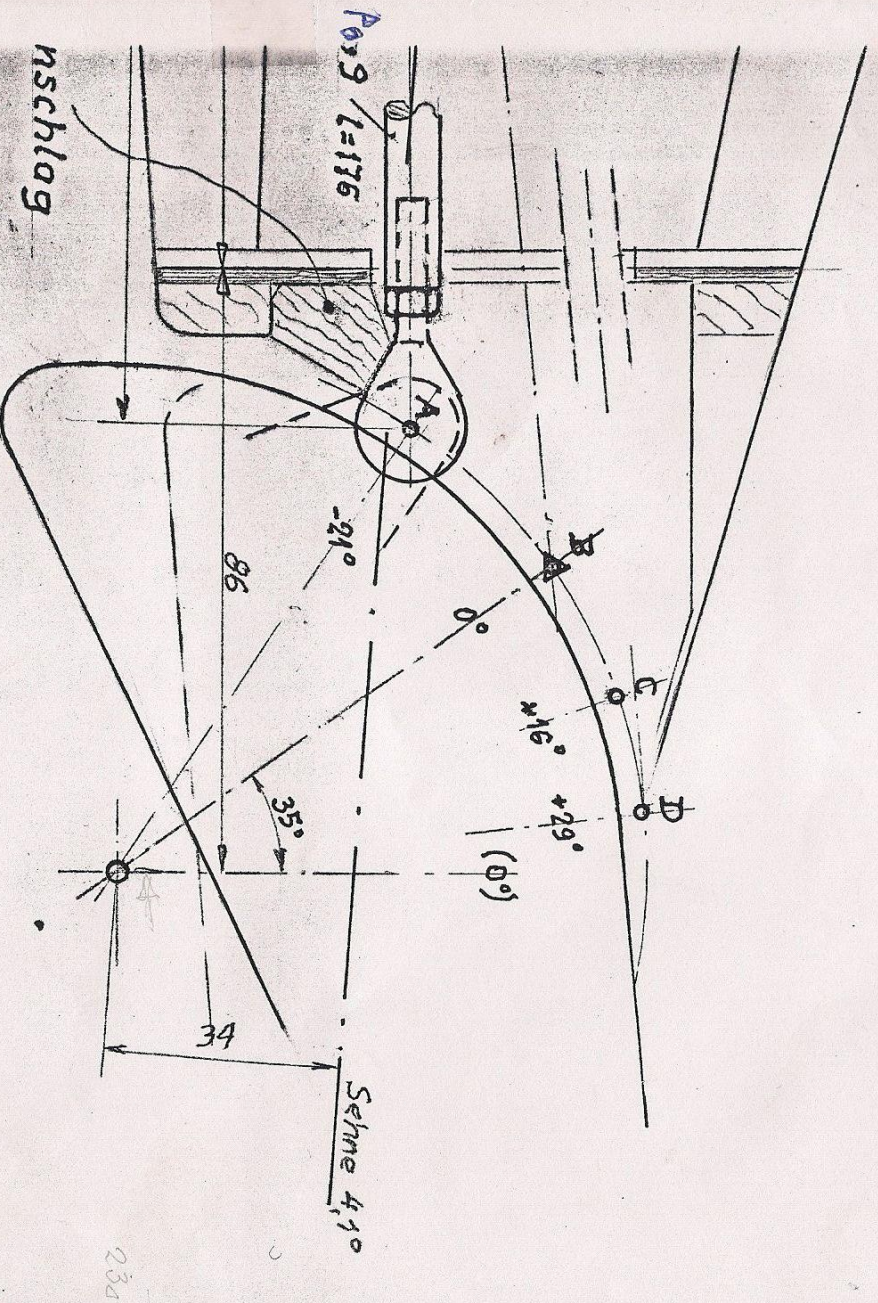
D 078 mod. Querruder - Anschläge

Die Ausschlagwinkel sind leicht reduziert wie folgt:

Pos. A	Flap 0°	QR nach oben	- 21°
Pos. B	Flap 0°	QR neutral	0°
Pos. C	Flap 0°	QR nach unten	+ 16°
Pos. D	Flap 60°	QR nach unten	+ 29°

ZWECK : Begrenzung des Querruder- Ausschlages

Ein Anschlag-Klotz aus Pertinax oder Hartholz wird beim Stoßstangen-Ausschnitt über dem Untergurt an den Steg geleimt und angepasst für einen Querruderausschlag nach oben von  $21^\circ$  (+/-  $2^\circ$ ). Der Anschlag erfolgt am Unibal-Lagergehäuse.

Außerdem werden die Anschläge an den Winkelhebeln unter dem Sitz für gleichzeitigen Anschlag verdickt und damit der Stangenhub etwas verkleinert (Ausschnitt Z 075) Das Steuersystem selbst erfährt keine Änderung, die Winkel sind aber leicht reduziert worden. Die neuen Winkelwerte sind in beiliegendem Zeichnungsausschnitt D 078 mod. enthalten. Die Flugeigenschaften verändern sich nicht.

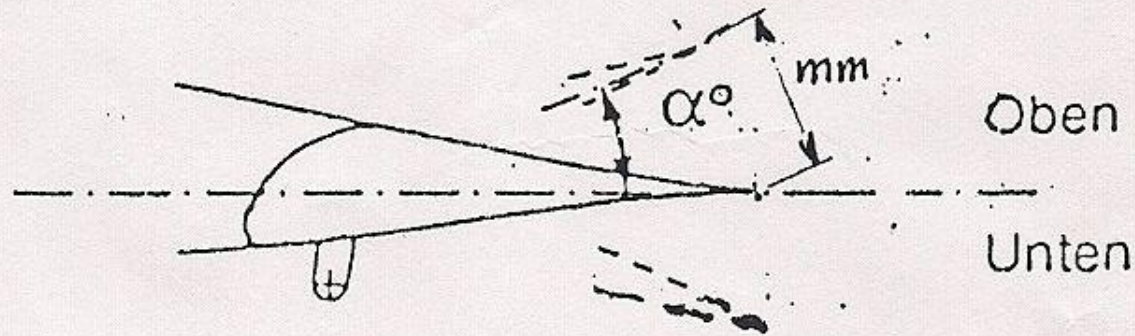
Querruder nach Modifikation D 078 mod. (Mai 2004)  
 (bei Antrieb gemessen, Höhenruder neutral)

QR	Flap 0°		20°		40°		60°	
	α°	mm	α°	mm	α°	mm	α°	mm
noch oben	- 21	80			- 8	30	- 3	12
nach unten	+ 16	60			+ 24	125	+ 29	142
